**Assunto: Informações adicionais – Falhas Concretagem Edifício Central**

**Assunto: Confiabilidade Técnica das Estruturas de Concreto do Campus da UNILA.**

## RELATÓRIO TÉCNICO

**CLIENTE** : Consórcio UNILA – Mendes Junior – Schahin  
**ASSUNTO** : Esclarecimentos sobre Relatório Técnico RET.RT.028-DEZ/12  
**LOCAL** : Construção da UNILA – Foz do Iguaçu  
**DATA** : 12/JUN/2015

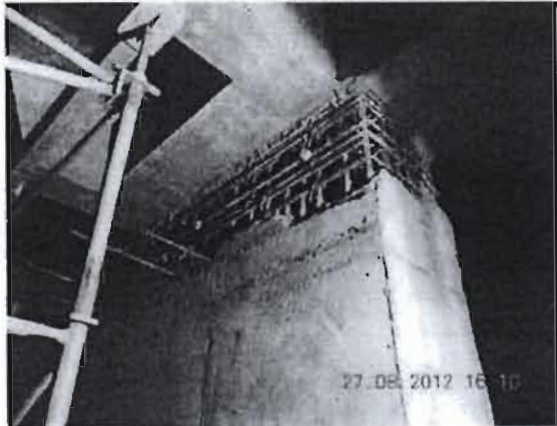
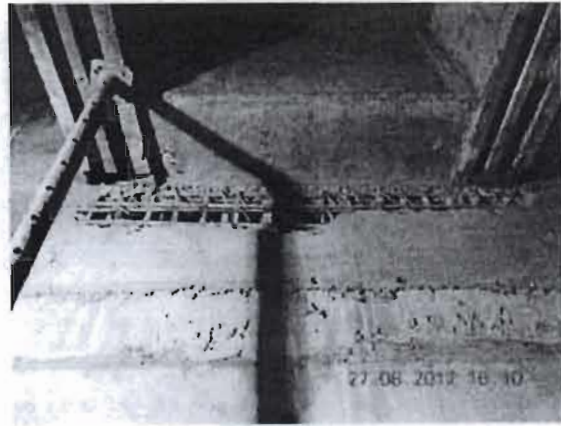
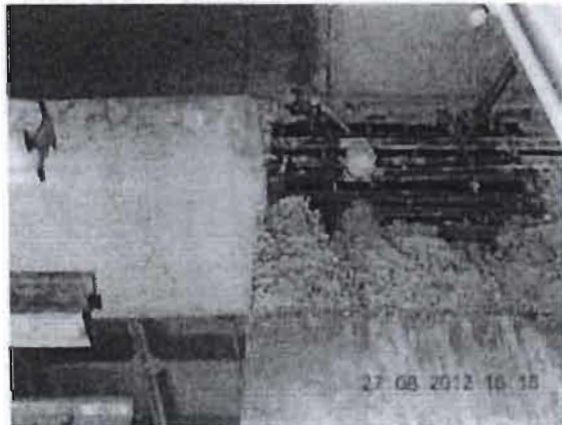
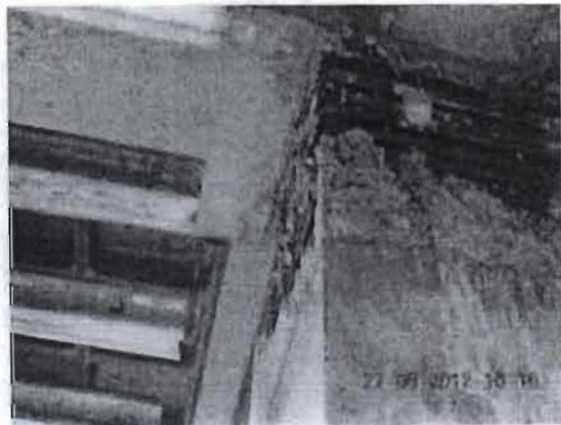
Apresentamos algumas fotos neste Relatório mostrando as áreas com anomalias antes da sua recuperação (Fotografias 01 a 04), com a aplicação das formas metálicas (Fotografias 05 a 08) e os pontos de injeção e após a sua desforma, (Fotografias 09 a 12).

**ANOMALIAS ENCONTRADAS**

Com relação as áreas onde ocorreram anomalias, as suas recuperações foram feitas conforme o Procedimento Operacional RET.PO.019-12 por nós elaborado e parte integrante do nosso relatório em análise.

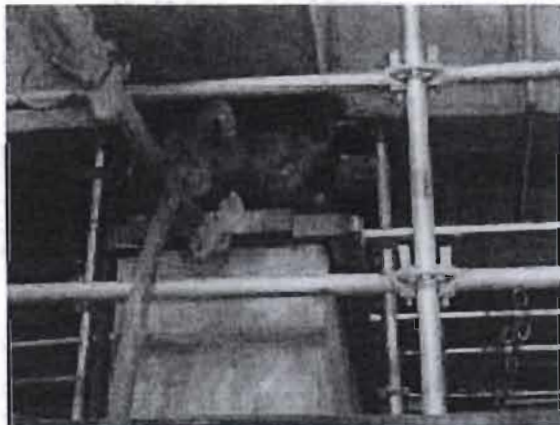
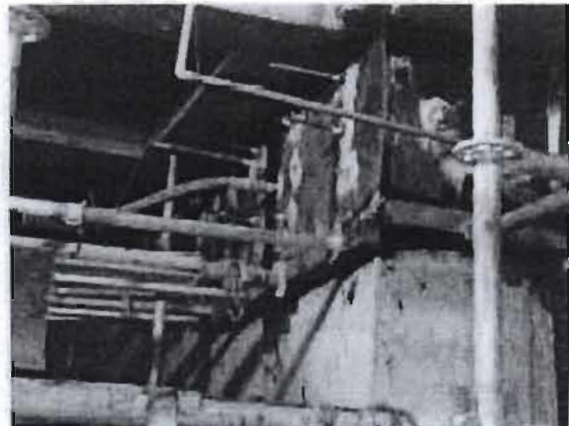
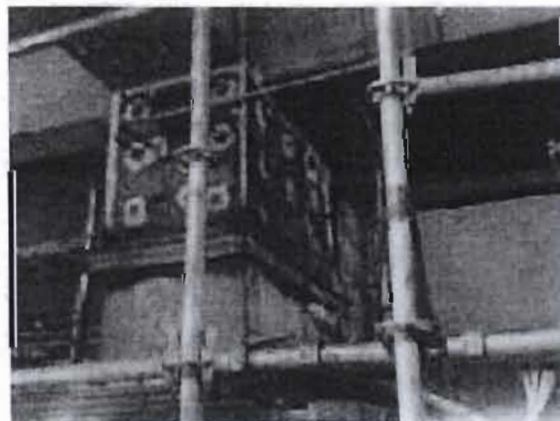
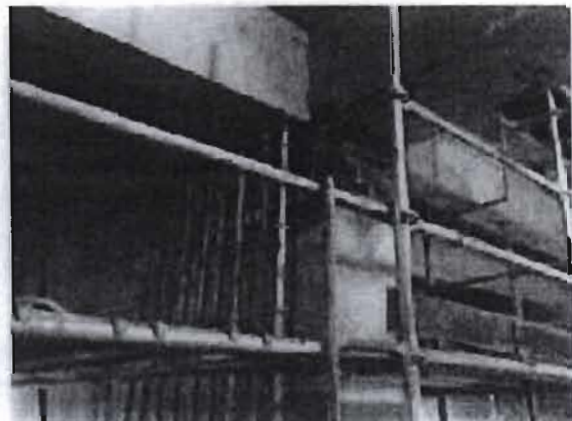
**ANOMALIAS EM TRATAMENTO**

- *Abertura dos estribos dos pilares para permitir acesso ao interior dos mesmos e das vigas;*
- *Corte, com preservação das armaduras, do concreto da cabeça dos pilares proveniente da concretagem responsável pela ocorrência das anomalias;*
- *Corte do concreto no interior das vigas que não sofreu adensamento adequado;*
- *Limpeza da armadura com jato de granalha para retirada do resíduo de argamassa aderido ao aço;*
- *Execução de furos Ø 25 mm para instalação de suspiros;*
- *Instalação de suspiros;*
- *Limpeza da superfície, com equipamento de hidrojateamento de alta pressão (500 bar), para remoção de materiais soltos e pó;*
- *Reposicionamento dos estribos;*
- *Instalação de formas metálicas herméticas;*
- *Teste de estanqueidade da forma com água;*

- *Aplicação, por injeção, de argamassa de retração compensada com uso de Misturador coloidal e bomba de injeção de alta pressão Microinjet Holcim;*
- *Desforma cuidadosa 24 horas após a injeção;*
- *Aplicação de cura química;*
- *Remoção dos suspiros. "*

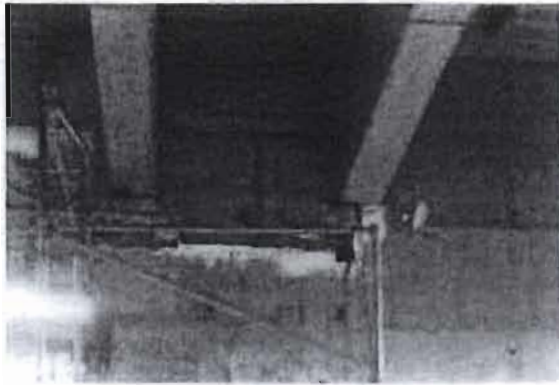
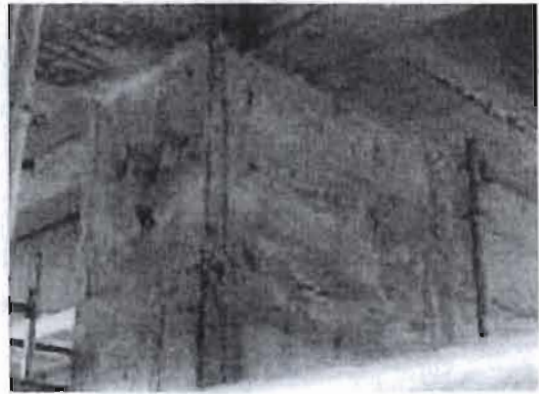
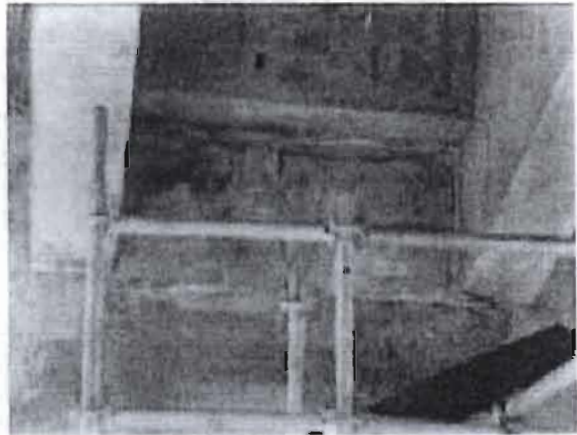
Após a conclusão dos trabalhos foram extraídos dois testemunhos das áreas recuperadas onde pudemos constatar a qualidade do reparo com perfeita aderência do Nanogrout ao concreto original e sua compacidade.

**ANOMALIAS TRATADAS**
