LAUDO DE AVALIAÇÃO Nº.

19.2019-01
CAPA RESUMO

Endereço do Imóvel Avenida Tancredo Neves,6731

O Imóvel vistoriado é uma obra inacabada em que o projeto final é composto de Edifício Central, Aulas e Diretório, Restaurante, Biblioteca, Teatro, Laboratórios, Recepção, Passarela/Marquise, Central e Galeria de Utilidades, Sala do Conselho e acesso, Central de GLP e Diesel. É uma obra faseada em que sua execução foi interrompida ainda na 1ª fase, sendo executado parte da estrutura do Edifício Central e Predio de Aula e Restaurante e Galeria Técnica com estrutura concluída, conforme relatório fotográfico.

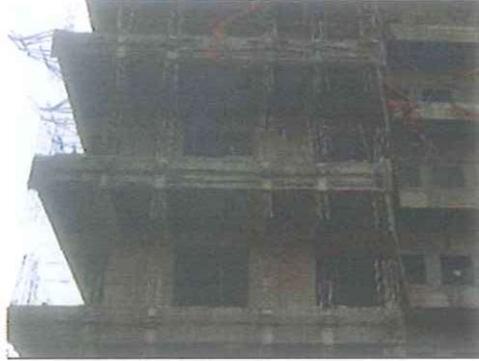
Aços expostos na fachada

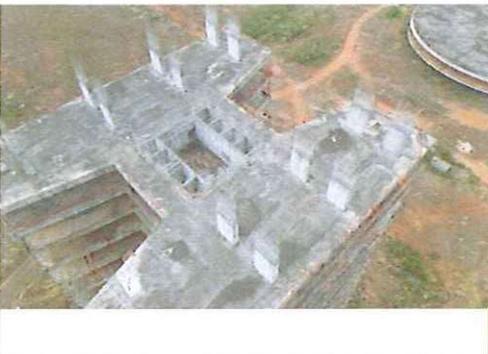
O aço exposto dos arranque de pilares estão com pintura de proteção contra corrosão.

Arranque de Pilares protegidos contra oxidação

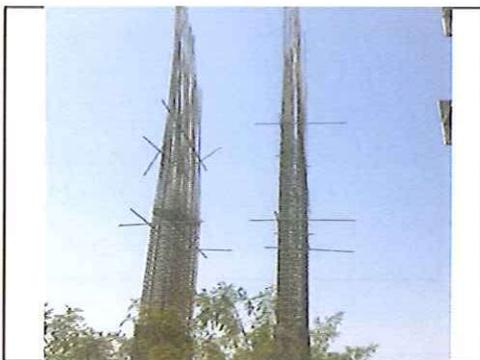
Banhos nos pilares para evitar corrosão

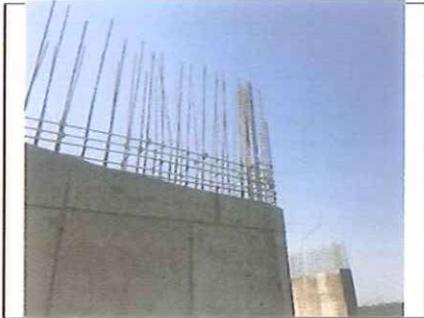
Banhos nos arranques de pilares para evitar corrosão

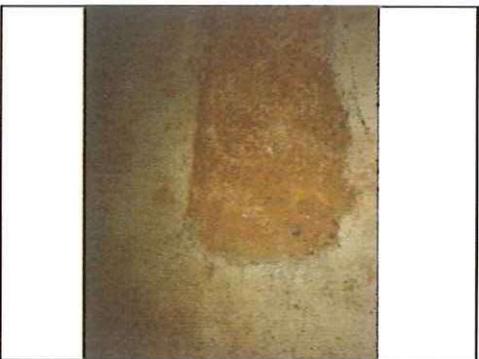
Concreto Solto

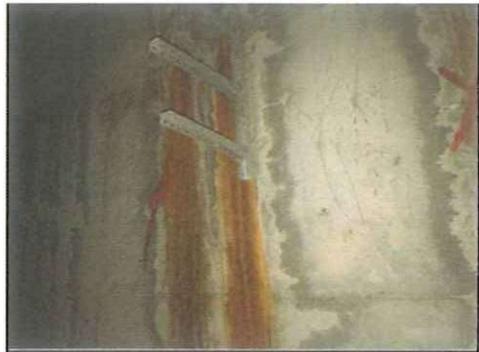
Infiltração Parede

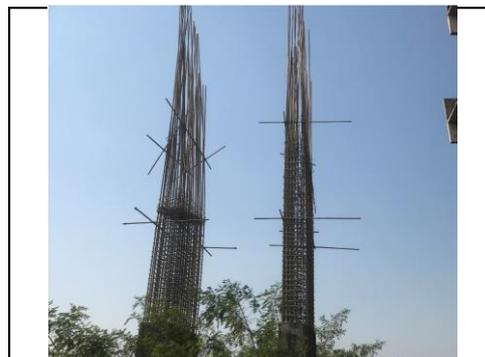
Banhos nos pilares para evitar corrosão

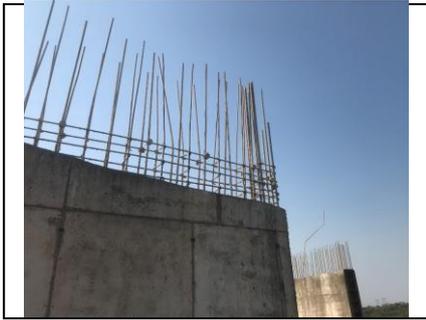
Banhos nos arranques de pilares para evitar
corrosão

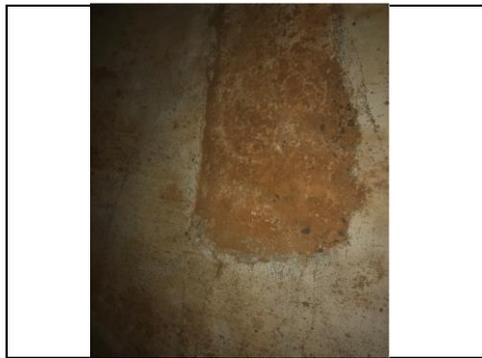
Concreto Solto

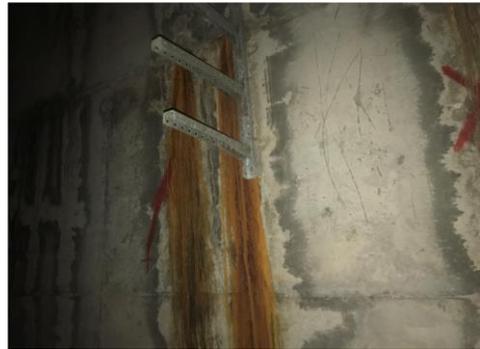
Infiltração Parede
