Título do documento:		N.º do documento:	
Ata de Reunião		3856-40-H8654-P-R0	
		Emissão:	Folha:
		12/07/2013	1/2

Local:	Obra:
UNILA	Execução da 1ª etapa do Campus da UNILA

Título do documento:		Nº do documento:	
Relatório Geral de Avaliação do Cronograma		3856-50-H8513-P-R0	
		Emissão:	Folha:
Local:		02/09/2013	1/7
UNILA		Obra:	
		Execução da 1ª etapa do Campus da UNILA

RELATÓRIO GERAL DE PRODUÇÃO		STATUS DA OBRA
Avaliações de prazo no Cronograma Aprovado no TA5		
1. Situação da produção		
PRÉDIO DE AULAS		
Foto aérea da obra tirada em 17/08/2013

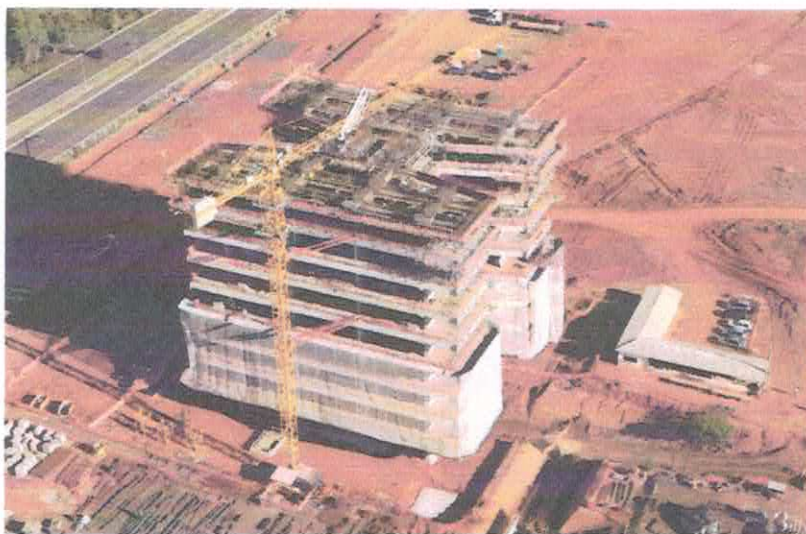
Foto aérea da obra tirada em 17/08/2013

As atividades programadas no período não estão atendendo o cronograma aprovado. Há registros de atrasos no setor nas seguintes atividades.

As estacas raiz deveriam ter sido concluídas em 04/06/2013, estando, portanto a atividade com atraso estimado em **89 DIAS**.

A Laje de Alívio de Proteção do Talude deveria sido concluída em 25/06/2013, estando, portanto a atividade com atraso estimado em **68 DIAS**.

A Laje do Piso do Pavimento Térreo deveria sido concluída em 29/06/2013, estando, portanto a atividade com atraso estimado em **64 DIAS**.

A Marquise – EI -0,80 do Pavimento Térreo deveria sido concluída em 23/08/2013, estando, portanto a atividade com atraso estimado em **9 DIAS**.

As Escadas ES1 e ES2 já deveriam estar concluídas no nível 30,06m, do sexto

pavimento, sendo que estão executadas apenas até o segundo pavimento, que registra no cronograma como data de término o dia a data Laje do Piso do Pavimento Térreo deveria sido concluída em 14/08/2013, estando, portanto a atividade com atraso estimado em **18 DIAS**.

A concretagem da Laje do 9º Pavimento deveria ter sido concluída em 30/07/2013, estando, portanto a atividade com atraso estimado em **33 DIAS**.

A concretagem da Laje do 10º Pavimento deveria ter sido concluída em 23/08/2013, estando, portanto a atividade com atraso estimado em **9 DIAS**. A Fiscalização alerta que essa atividade é objeto do Marco Contratual M4.2 e que não foi cumprido pelo Consórcio MJS. Estima-se, pelo atual estágio da obra, que a empreiteira deverá concretar esta laje na primeira quinzena de outubro.

A obra encontra-se atrasada e com o Marco Contratual M4.2, relacionado com a concretagem da laje do 10º Pavimento, vencido sem que tenha sido cumprido pela empreiteira.

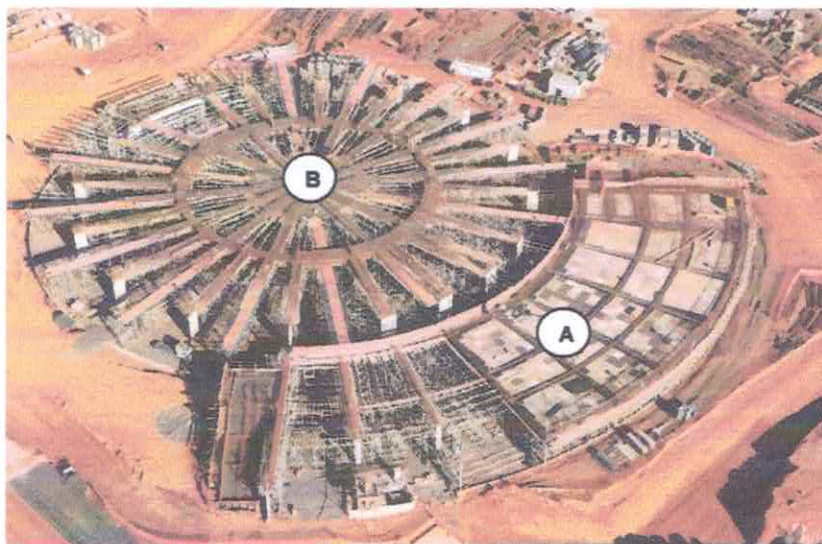
Foto aérea da obra tirada em 17/08/2013

As atividades programadas no período não estão atendendo o cronograma aprovado. Há registros de atrasos na obra.

As atividades programadas no período não estão atendendo o cronograma aprovado. Há registros de atrasos no setor.

A concretagem da Escada Externa 4 que deveria ter sido concluída em 15/08/2013, estando, portanto a atividade com atraso estimado em **12 DIAS**.

aprovado. Há registros de atrasos no setor.

A concretagem da laje do primeiro pavimento do Setor B que deveria ter sido concluída em 23/07/2013, estando, portanto a atividade com atraso estimado em **39 DIAS**.

A concretagem dos Pilares da laje de cobertura do Setor B que deveria ter sido concluído em 16/08/2013, estando, portanto a atividade com atraso estimado em **16 DIAS**.

A obra encontra-se atrasada e o ritmo da produção nas frentes de serviços está abaixo do necessário para atendimento do cronograma aprovado, devendo o consórcio implantar medidas para recuperação do atraso desta obra.

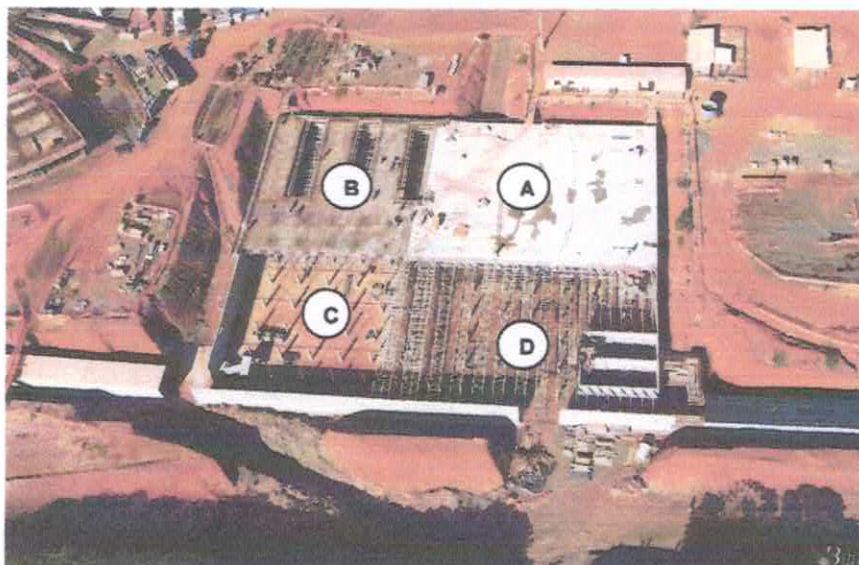
Foto aérea da obra tirada em 17/08/2013

As atividades programadas no período não estão atendendo o cronograma aprovado. Há registros de atrasos no setor.

A montagem do cimbramento deveria ter sido concluída no dia 22/06, o que ainda não aconteceu, estando, portanto a atividade com atraso estimado em **71 DIAS**.

A Escada ES1 deveria ter sido concluída em 05/07/2013, o que ainda não aconteceu, estando, portanto a atividade com atraso estimado em **58 DIAS**.

A montagem do cimbramento deveria ter sido concluída no dia 24/07, o que ainda não aconteceu, estando, portanto a atividade com atraso estimado em **39 DIAS**.

A obra encontra-se com atividades atrasadas.

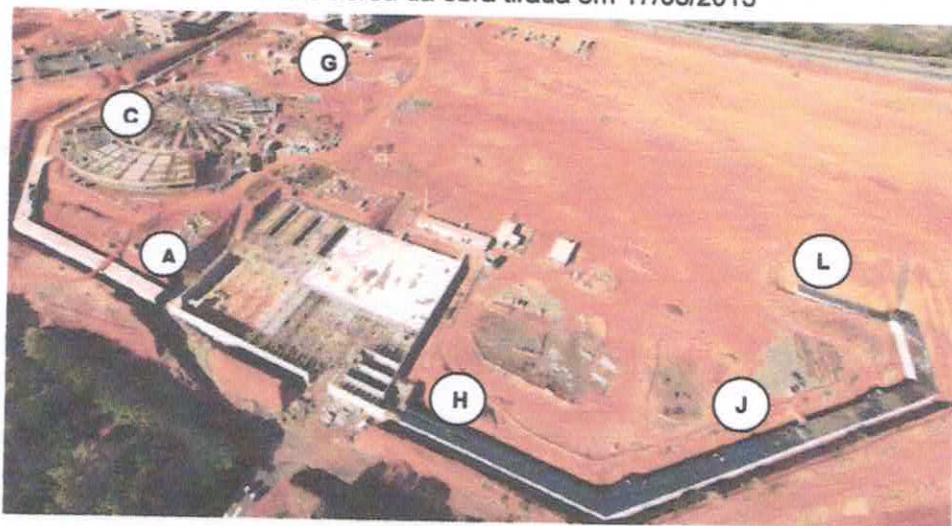
Foto aérea da obra tirada em 17/08/2013

As atividades programadas no período não estão atendendo o cronograma aprovado. Há registros de atrasos no setor.

Na obra da Galeria Técnica os serviços atrasados são:

- Execução do Piso Interno – **64 DIAS**
- Impermeabilização da estrutura – **79 DIAS**
- Reaterro da obra – **19 DIAS**

- Execução do Piso Interno – **49 DIAS**

- Execução do Piso Interno – **34 DIAS**

- Execução do Piso Interno – **19 DIAS**

- Falta concluir a estrutura da obra - **91 DIAS**

- Falta concluir a estrutura da obra - **87 DIAS**

- Reaterro da obra – **55 DIAS**

- Reaterro da obra – **44 DIAS**

- Reaterro da obra – **29 DIAS**
-

A obra encontra-se com atividades atrasadas.

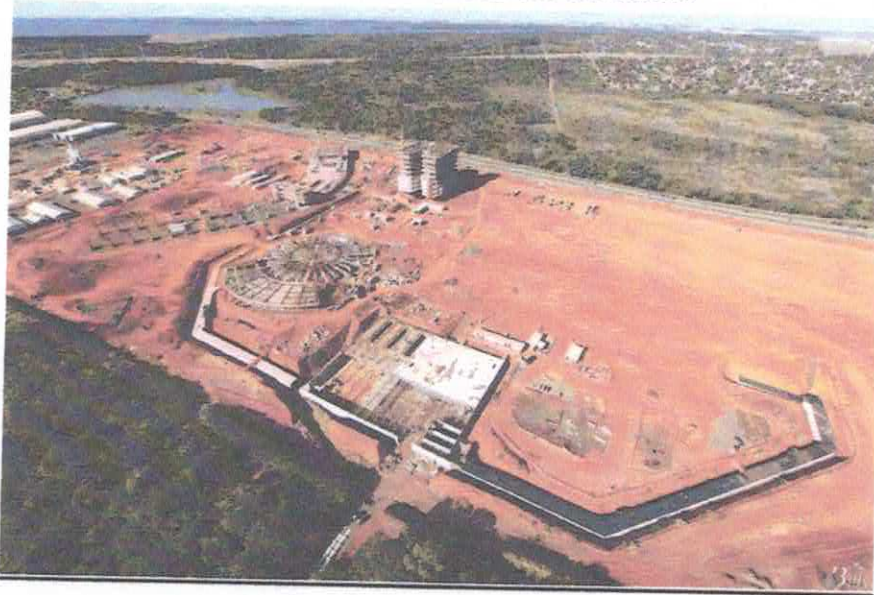
Foto aérea da obra tirada em 17/08/2013

As atividades programadas no período não estão atendendo o cronograma aprovado. Há registros de atrasos na etapa.

- Malha de aterramento do Edifício Central
- Reservatório AP do Prédio de Aulas

As atividades do Sistema Viário no cronograma aprovado estavam previstas para ser iniciadas no dia 01/06/2013, o que ainda não ocorreu. – **92 DIAS**

A obra encontra-se com atividades atrasadas, principalmente a execução do Sistema Viário que não foi retomada.
