**PRESIDÊNCIA DA REPÚBLICA**  
**CONTROLADORIA-GERAL DA UNIÃO**  
**SECRETARIA FEDERAL DE CONTROLE INTERNO**

Unidade Auditada: UNIVERS. FEDERAL DA INTEG. LATINO AMERICANA  
Município - UF: Foz do Iguaçu - PR  
Relatório nº: 201314811  
UCI Executora: CONTROLADORIA REGIONAL DA UNIÃO NO ESTADO  
DO PARANÁ

**RELATÓRIO DE AUDITORIA**

No âmbito da execução do Contrato nº 16/2011, referente à 1ª etapa de construção do novo *campus* da UNILA, no valor total de R\$ 241.256.836,21 (valor original), verificou-se que em Mai/2013 a referida obra se encontrava com grande atraso – 23% de execução (conforme Relatório emitido pela empresa fiscalizadora), enquanto que, pelo cronograma original já deveria ter sido concluída naquele mês.

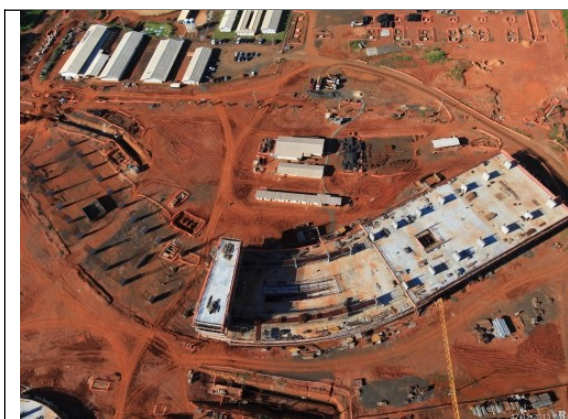
Também vale destacar o Marco 3.1 – Conclusão da Concretagem do 1º Pavimento do Prédio de Aulas a ser cumprido até 19/Mar/2014. Conforme registros fotográficos, somente “metade” do prédio de aulas está sendo levantado, não sendo cumprido o Marco.

Em foto aérea, pode-se perceber que, somente metade da superestrutura do Prédio de Aulas está sendo levantada.
