LAUDO DE AVALIAÇÃO Nº.

19.2019-01
CAPA RESUMO

Endereço do Imóvel Avenida Tancredo Neves,6731

O Imóvel vistoriado é uma obra inacabada em que o projeto final é composto de Edifício Central, Aulas e Diretório, Restaurante, Biblioteca, Teatro, Laboratórios, Recepção, Passarela/Marquise, Central e Galeria de Utilidades, Sala do Conselho e acesso, Central de GLP e Diesel. É uma obra faseada em que sua execução foi interrompida ainda na 1ª fase, sendo executado parte da estrutura do Edifício Central e Predio de Aula e Restaurante e Galeria Técnica com estrutura concluída, conforme relatório fotográfico.

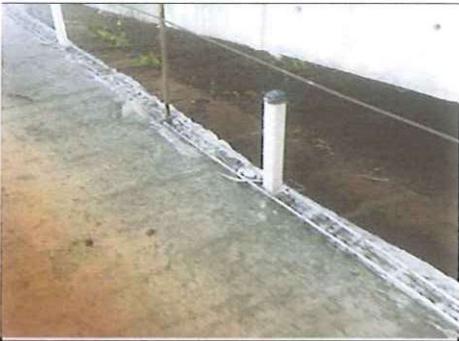
Aço exposto da rampa de acesso aos pav.
